# **COMUNE DI CHIUSA SAN MICHELE**

## **PIANO REGOLATORE GENERALE COMUNALE**

## **STUDIO GEOLOGICO**

## **ALLEGATO 2: ANALISI DEL PIANO DI ASSETTO IDROGEOLOGICO (P.A.I.)**

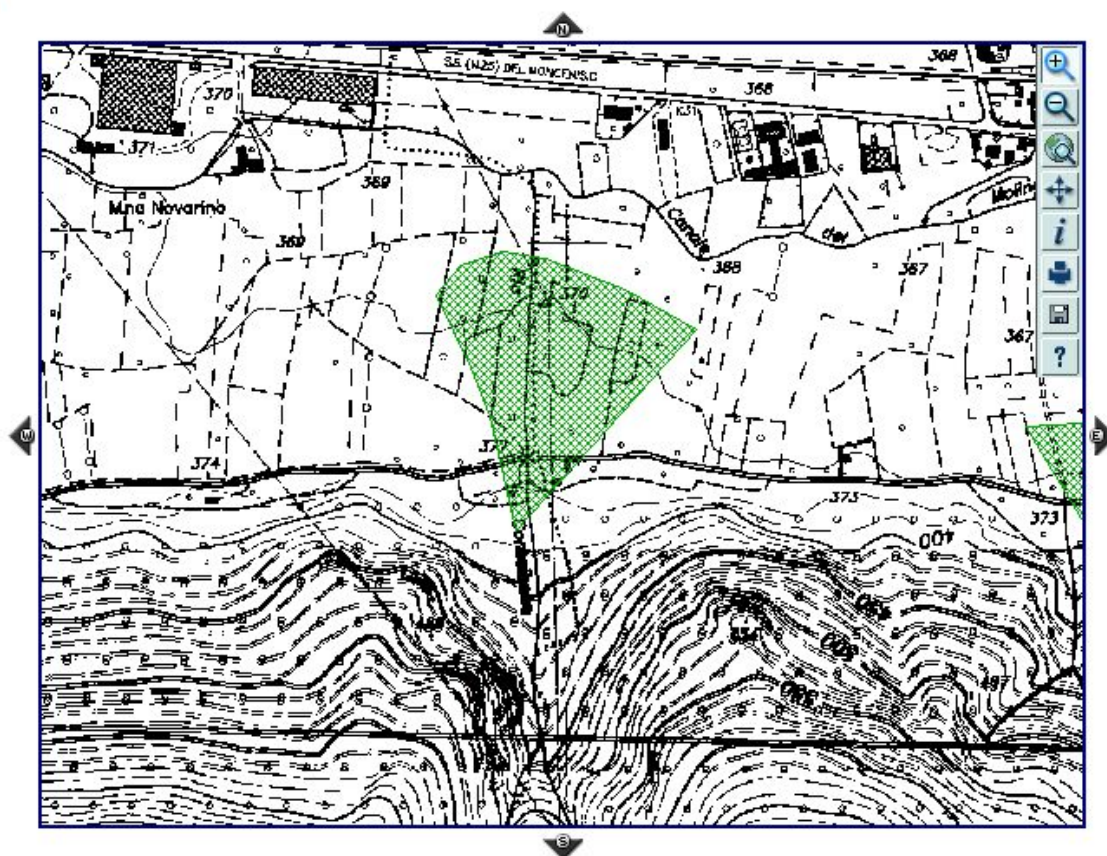
**PAI - Dissesti (Elaborato 2, Allegato 4) - Conoidi**

- area non protetta (Ca)
- ▨ area parzialmente protetta (Cp)
- ▩ area protetta (Cn)

| <b>Tipologia del dissesto (P.A.I.)</b> | <b>Ubicazione</b> | <b>Numero di scheda Esplicativa</b> | <b>Proposta di riqualificazione</b> |
|---|---|---|---|
| Area di conoide attivo non protetta (Ca) | Fondovalle in corrispondenza del conoide alluvionale del Rio Combalassa | 1 | Fenomeno riscontrato ma con diversa perimetrazione |

Sulla base dei rilievi effettuati si propone una ripermimetrazione del conoide il cui grado di pericolosità è stato definito sulla base della morfologia del conoide e mediante il metodo di classificazione della pericolosità da esondazione nei conoidi secondo AULITZKY (1973).

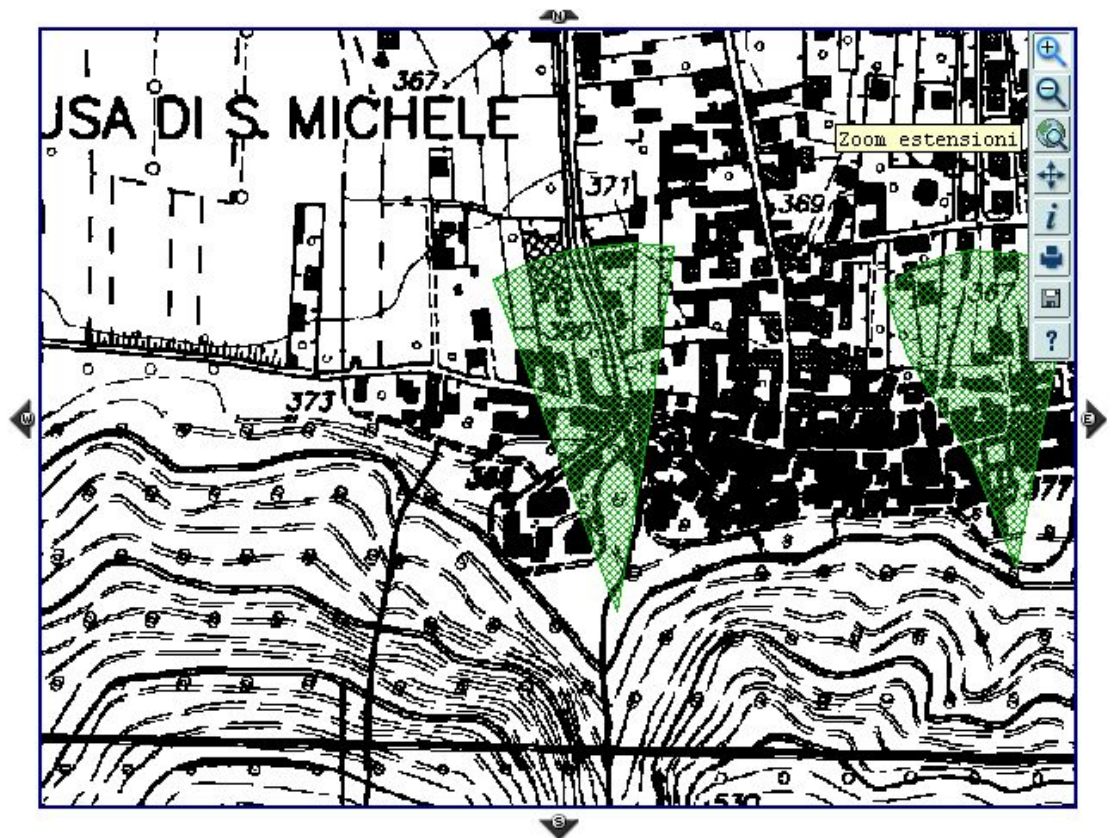
SCHEDA N. 3  
CONOIDE RIO PRACCHIO

PAI - Dissesti (Elaborato 2,  
Allegato 4) - Conoidi

- area non protetta (Ca)
- area parzialmente protetta (Cp)
- area protetta (Cn)

Sulla base dei rilievi effettuati si conferma la presenza di un conoide ma non si rilevano tracce di attività recente mentre, sulla base di chiare evidenze morfologiche, non appare corretta la sua delimitazione come riportata dal P.A.I..

Le opere di protezione risultano interessare tutto il conoide sia come opere longitudinali nel settore medio-inferiore che trasversali nel settore superiore.
