# **COMUNE DI CHIUSA SAN MICHELE**

## **PIANO REGOLATORE GENERALE COMUNALE**

## **STUDIO GEOLOGICO**

## **ALLEGATO 5: CRONOPROGRAMMA DEGLI INTERVENTI**

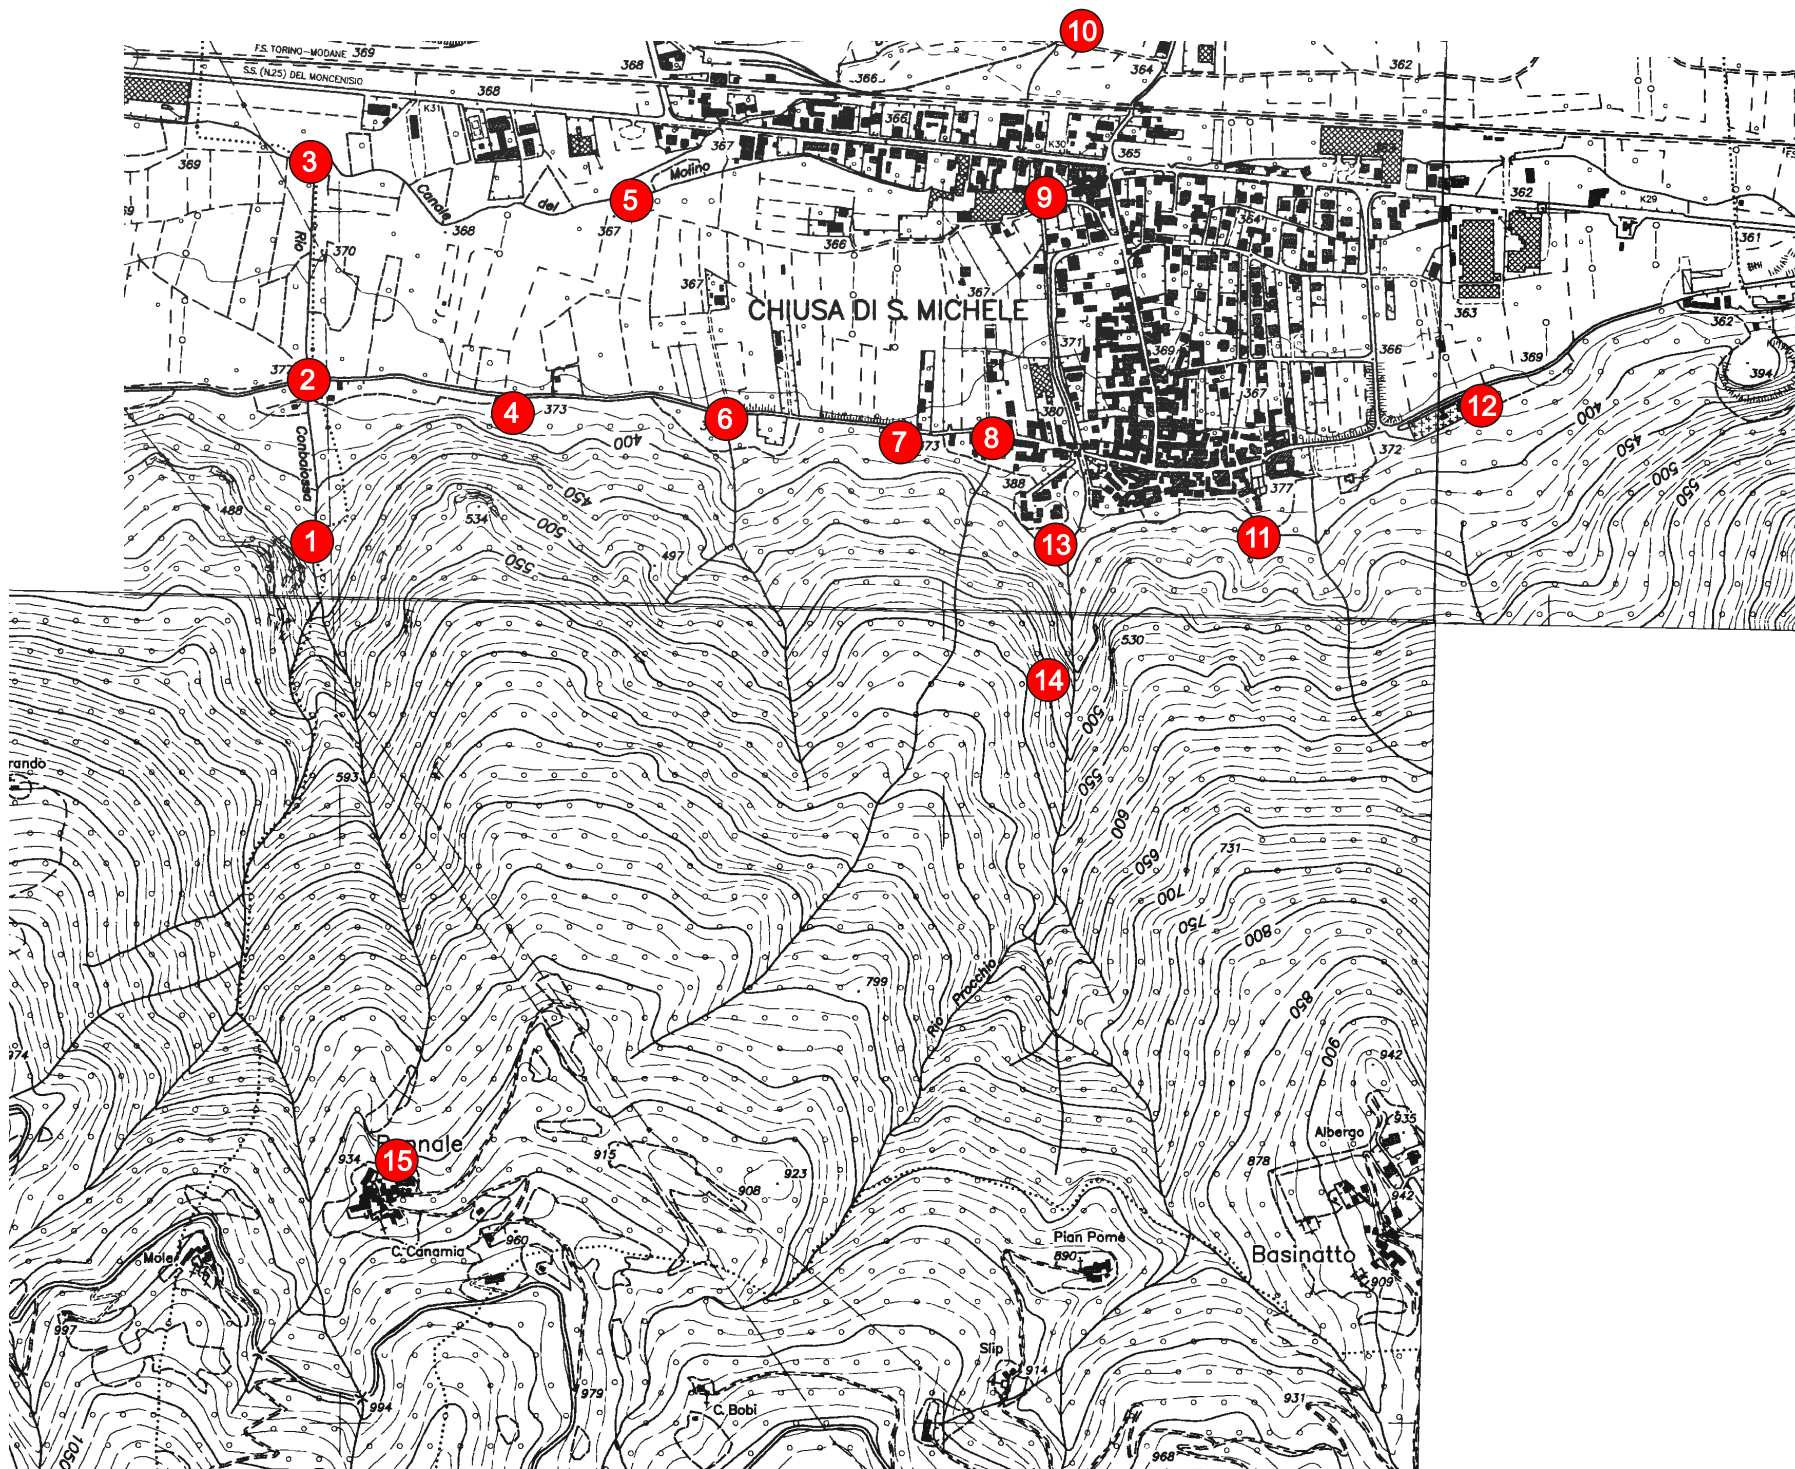
In esso sono elencati gli accorgimenti geologico-tecnici da adottarsi sul territorio comunale per consentire una valida mitigazione della pericolosità geomorfologica valutata e riportata in forma cartografica nella tav. 6 (Carta di sintesi della pericolosità geomorfologia e dell'idoneità all'utilizzazione urbanistica) e nella planimetria seguente.
