## COMUNE di CHIUSA DI SAN MICHELE

### REVISIONE del P.R.G.C. PROGETTO DEFINITIVO

### ELABORATI GEOLOGICI

### ALLEGATO 5: CRONOPROGRAMMA DEGLI INTERVENTI

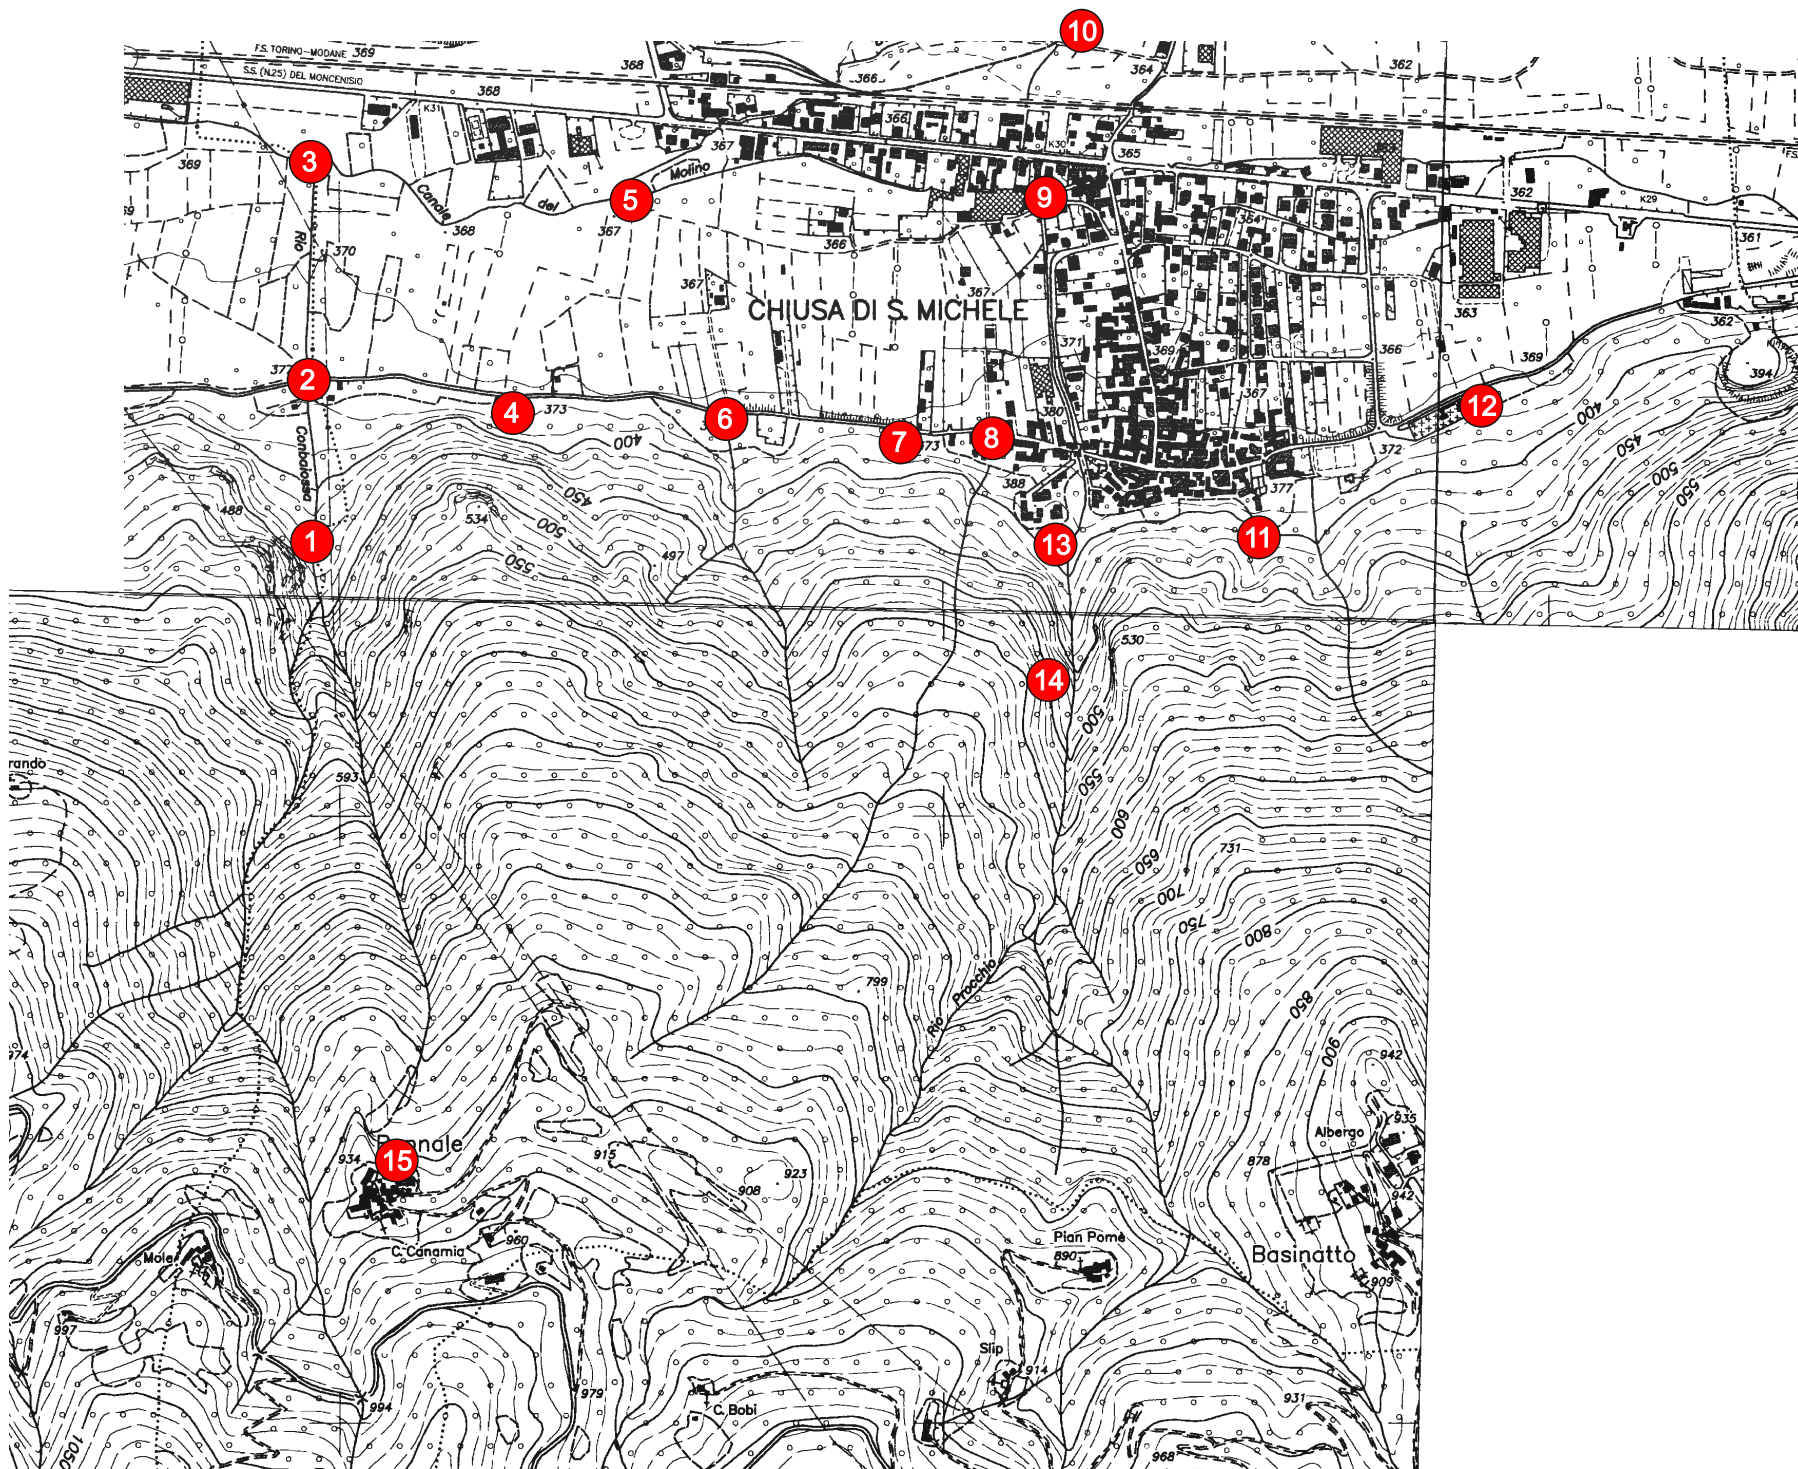
In esso sono elencati gli accorgimenti geologico-tecnici da adottarsi sul territorio comunale per consentire una valida mitigazione della pericolosità geomorfologica valutata e riportata in forma cartografica nella tav. 6 (Carta di sintesi della pericolosità geomorfologia e dell'idoneità all'utilizzazione urbanistica) e nella planimetria seguente.
